پاسخ چرخه ای از تیر های بتنی مقاوم نسبت به تکانه که با تزریق اپوکسی، تقویت شده

چکیده

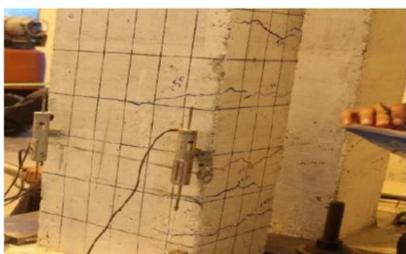
شکل ۵ . شکل ۷.

این نمونه ها با یک جابجایی ۰,۳۷۵ اینچی، نخست تحت بارگذاری قرار گرفتند. ترک های انعطافی با عمق کامل در قسمت بالایی تیر ها در فاصله ی ۱۸ اینچی ایجاد شد ، در حالی که ترک های انعطافی در قسمت پایین، در فاصله ی ۱۶ اینچی ایجاد شد. هیچ ترکی در قسمت های شرقی یا غربی در این جابجایی، ایجاد نشد. در دامنه ی جابجایی ۰,۷۵ اینچ، هیچ ترک جدیدی در هیچ قسمتی از این تیر ایجاد نشد. با افزایش بیشتر در جابجایی ها به مقدار ۱,۵ اینچ، ترک های انعطافی جدیدی در قسمت پایینی این تیر ایجاد شد. یک ترک انعطافی نیز در قسمت بالایی در فاصله ی ۲۷ اینچی ایجاد شد در حالی که ترک های قطری کوچکی نیز در قسمت غربی تیر ایجاد شد. یک توزیع گسترده از ترک ها در طول چرخه های جابجایی ۲,۵ اینچی دیده شد که ترک هایی در قسمت شمالی و جنوبی تا ارتفاع ۵۴ اینچ دیده میشد. ترک های قطری عمق کامل در قسمت های شرقی و غربی تیر ها که تعداد آن ها در جابجایی ۳,۵ اینچ افزایش یافته است، دیده میشد. ترک های جدید حداقل نیز تا زمانی که جابجایی به ۵,۵ اینچ رسید، دیده شد.

Figure 5: Specimen Damage Patterns

خرد شدن بتن نیز در قسمت های بالایی و پایینی در زمان شروع جابجایی به مقدار ۴,۵ اینچ ایجاد شد که در چرخه های جابجایی نهایی به مقدار ۵,۵ اینچ این خرد شدگی ها افزایش یافت تا زمانی که میله های تقویتی در قسمت بالایی

قابل مشاهده بودند. این نمونه دیگر قابلیت جابجایی نداشت زیرا بیشترین ضربه ی جک هیدرولیک ۶ اینچ بود. پاسخ های هیستریزیس نیز در تکان های قوی به صورت محسوس دیده میشد که به دلیل لغزش میله های طولی ایجاد شده بود. هیچ افت مقاومت در پاسخ های هیستریزیس دیده نشد که این موضوع به این دلیل بود که نمونه ها تا زمان شکست، مطابق شکل ۶، مورد بررسی قرار نگرفته بودند.

مهم ترین هدف انجام این تست ها بررسی قابلیت تعمیر تیر های بتنی تقویت شده در اثر آسیب های لرزشی میباشد. به دلیل این که این نمونه ها نتوانستند آسیب های بیشتری بعد از خرد شدن بتن را تحمل کنند، ازین رو تکنیک های تعمیر مورد استفاده ، تزریق اپوکسی در ترک ها و ایجاد اتصال در قسمت های خرد شده ی بتن بود. اپوکسی مورد استفاده از نوع اپوکسی تزریقی با گران روی کم بود. اتصال قطعه های بتن نیز با استفاده از دوغاب با مقاومت اولیه بدون کاهش حجم، انجام شد.

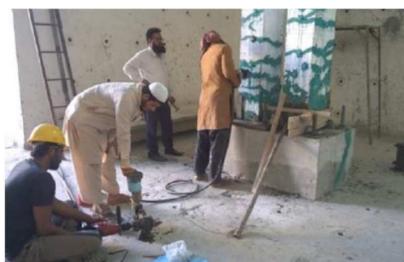
Figure 7: Epoxy Injection and Patching of Spalled Concrete

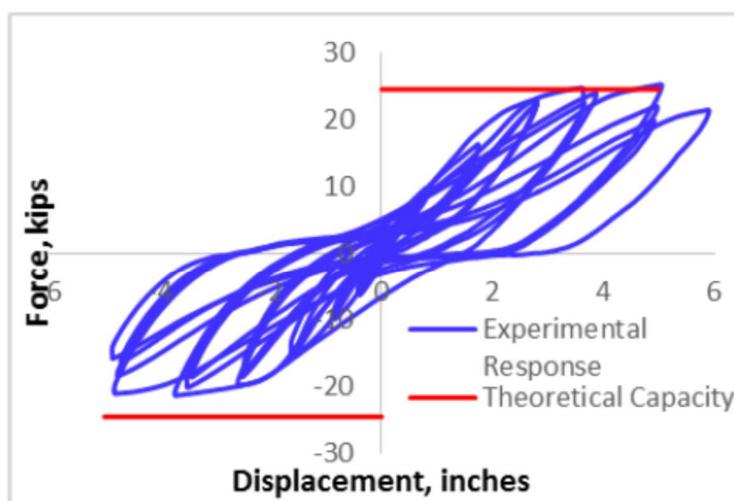
شکل ۶.

Figure 6: Hysteretic Response

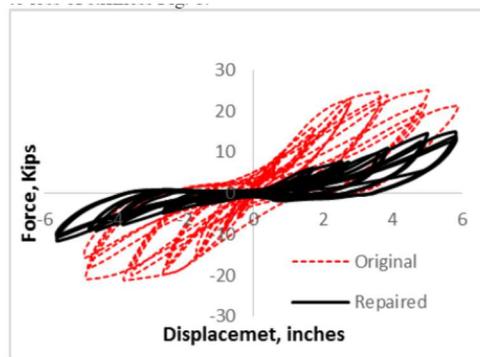
شکل ۸ .

پاسخ های نمونه های تعمیر شده قابل قبول نبود. این تیر ها افت زیادی از نظر مقاومت داشته و پاسخ های شدید ضربه ای هیستریزیس آن ها به دلیل کاهش سفتی، در شکل ۸ قابل مشاهده است.

Figure 8: Comparison of Original & Repaired Response of Specimen

دلیل پشت این عملکرد، چرخش پایانه های ثابت سطح مشترک بین تیر و بلوک لنگری میباشد قسمت باز این سطح مشترک با استفاده از اپوکسی پر شده است که این ماده نمیتواند سفتی اصلی تیر ها را ایجاد کند که همین موضوع موجب میشود تیر نتواند مقاومت اولیه ی خودش را به دست بیاورد. کارایی تزریق اپوکسی در رفع ترک ها را نمیتوان مورد مطالعه قرار داد زیرا تیر ها نمیتوانند بارگذاری اولیه را، که آن ترک ها را ایجاد کرده است، تحمل کنند.

تکنیک تزریق اپوکسی باید همچنین با دیگر تکنیک ها، مانند بسته بندی های تقویتی، صفحه های پلیمری با فیبر های تقویتی، و غیره که میتوانند موجب افزایش سفتی و مقاومت تیر ها شود نیز مورد بررسی قرار بگیرد.
