# نظارت بر نشر امواج آکوستیک بر مدل های اتصال لوله ای بتنی

## خلاصه:

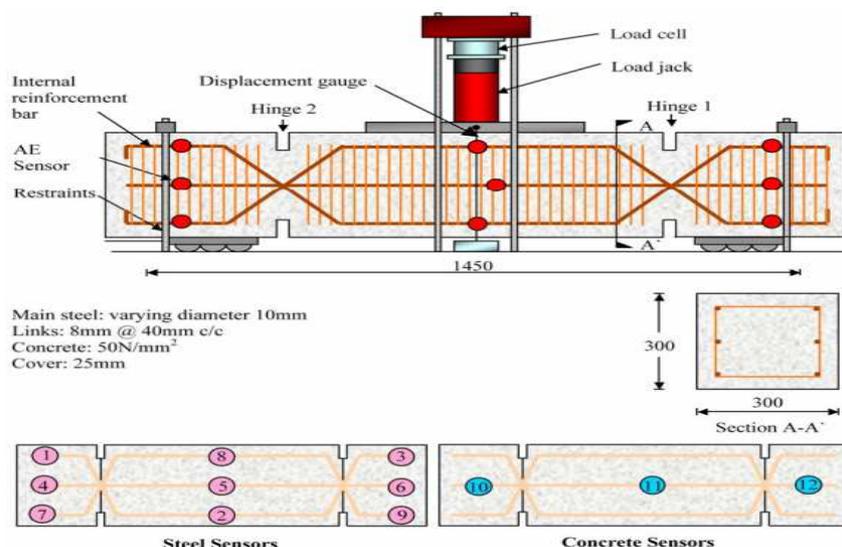
## شکل 1 نمونه آزمایش و کاربرد وسیله

نمونه مفصل لولایی به عنوان شکل 1 نشان داده شده و با استفاده از یک ابزار هیدرولیک دستی کار گذاشته شد. بارگذاری با استفاده از یک سلول بار اندازه‌گیری شد و جابجایی عمودی دهانه با استفاده از یک جابجایی اندازه‌گیری شد. مدل در فاصله زمانی 10 kN تا 125 kN بارگذاری شد و سپس فاصله 15 kN تا 290 kN و سپس 0.5 میلیمتر خمیدگی تا زمان شکست افزایش یافت. پس از هر گام بارگذاری، یک دوره نگهداری کوتاه برای ورود به ترک خوردگی بتن وجود داشت. موقعیت ترک و بار مربوطه بر روی تیر مشخص شد.

نه سنسور AE که در محدوده فرکانس 70-300 کیلو هرتز کار می کنند به میلگرد های مسلح شده داخلی مدل (سنسورهای 1-9) متصل می شوند. سنسورها از طریق امواج با گریس به عنوان یک اتصال درگیر شده بودند. قبل از بتن ریزی، یک سوراخ مناسب برای 5 میلیمتر استوانه حفاری شد و به میلگرد مسلح کننده در موقعیت های مورد نیاز اتصال شد. ستون به سوراخ پیچیده شده و برش داده می شود تا ستون در بالای سطح تکمیل شود تا موجودی به آن متصل شود. این نوع اتصال اجازه می دهد سیگنال های فرستنده از فولاد به طور مستقیم به سنسورها منتقل شوند. برای ارزیابی ترک خوردگی بتن، سه سنسور فرکانس پایین در محدوده فرکانس 20-50 کیلوهرتز (سنسورهای 10 تا 12) مورد استفاده قرار گرفتند. قطعات فولادی با استفاده از یک سیستم دوجداره بتن به بتن پیوستند و امکان بستن مغناطیسی برای نگهداشتن سنسور در محل وجود داشت. گریس به عنوان یک کوپلینگ آکوستیک استفاده می شود. سنسورهای بتن در طرف مقابل تیر به موج دهنده ها متصل می شوند. پاسخ حسگر، ولتاژ و موقعیت سیگنال با استفاده از روش شکستگی خطوط پرتوی (PLF) مورد ارزیابی قرار گرفت. سیگنال های ناشی از PLF در مجاورت هر سنسور برای ارزیابی پاسخ ثبت شد. برای ارزیابی ولتاژ یک PLF در مجاورت سنسور 1 در تمام سنسورها ثبت شد. موقعیت سیگنال های بتن با استفاده از سنسورهای اتصال به فولاد تقویت شده با استفاده از PLF ها در مرکز هر مفصل مورد ارزیابی قرار گرفت. نمونه برای تمام بارگذاری ها در آستانه 35 دسی بل بر روی سنسورهای متصل به فولاد و 45 دسی بل بر روی سنسورهای بتنی نظارت شد.  $(0 \text{ dB} = 1 \mu\text{V})$  شکل موج بیش از 65dB ثبت شد. علامت های زمان در داخل داده ها ثبت شد تا نشان دهنده شروع و پایان هر بار افزایش بار است.

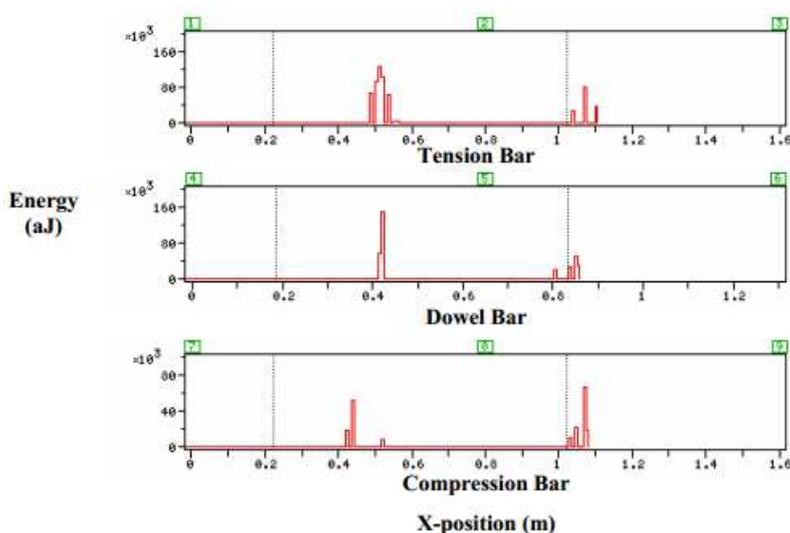
شکل 2 موقعیت خطوط پرتوی منجر به شکست از مرکز هر مفصل لولا

پاسخ تمام سنسورها به PLF مجاور سنسور بالاتر از 97 دسی بل بود. این نشان می دهد که تمام سنسور ها به درستی وصل شده اند. پاسخ به یک PLF در سنسور 1 توسط حسگرهای 1، 2 و 3 ثبت شده به ترتیب 97 دسی بل، 78 دسی بل و 43 دسی بل بود. این نشان می دهد که محل سیگنال از فولاد مسلح شده در لولا ممکن است به عنوان از دست دادن سیگنال بین جفت سنسور نسبتا کم است. شکل 2 نتایج آزمایشی PLF را برای تعیین

دقت زمان مکان ورودی با استفاده از سنسورهای متصل به فولاد مسلح شده برای نشان دادن آسیب های بتنی نشان می دهد. این نتایج نشان می دهد که محل آسیب در بتن با استفاده از سنسور های نصب شده فولادی امکان پذیر است اما خطای 200 میلیمتر دارد.

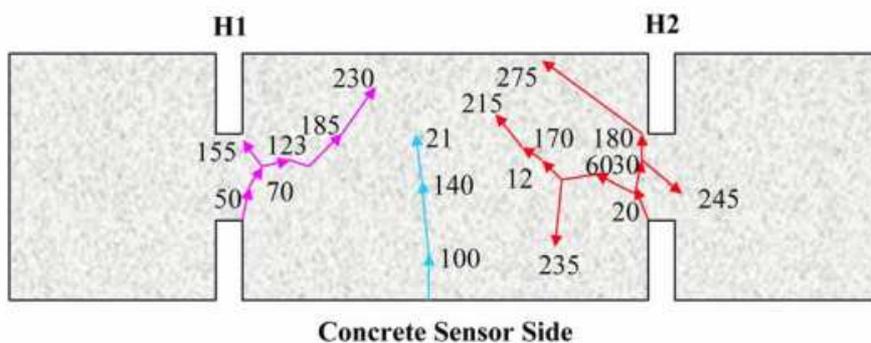
شکل 3 موقعیت و جهت ترک با بار خودش

جزئیات بار و جهت ترک خوردگی بتن بر اساس عکس های پس از آزمایش در شکل 3 ارائه شده است. شکل 4 عملکرد AE اتصالات را نشان می دهد که توسط سنسورهای نصب شده توسط فولاد از نظر مقدار انرژی شناسایی شده در تمام سنسورها ثبت شده است. نقشه ها نشان می دهند که در طول دوره بارگیری نسبت به دوره های سطح بالای انرژی ثبت شده است، که AE تشخیص آسیب در طول هر مرحله بارگذاری رخ نشان می دهد.

محل و مقدار انرژی ثبت شده در مرحله بار گذاری 10-20 kN در شکل 5 نشان داده شده است. در مقایسه با نمودار مکان با جزئیات ترک خوردگی بتن (شکل 3) می توان دید که حسگرهای متصل به میلگرد مسلح شده فولاد از طریق موجبرها می توانند ترک خوردگی بتن را شناسایی و تایین مکان کنند.

با این وجود ترک خوردگی در لولا "2" قبل از مشاهده تشخیص داده می شود. توجه داشته باشید که امواج در مکان هایی که در شکل 3 موجود نیست تشخیص داده می شوند، زیرا سنسور ها در تمام مدل ها آسیب به بتن را در مورد ترک های سطح ثبت شده را تشخیص می دهند.

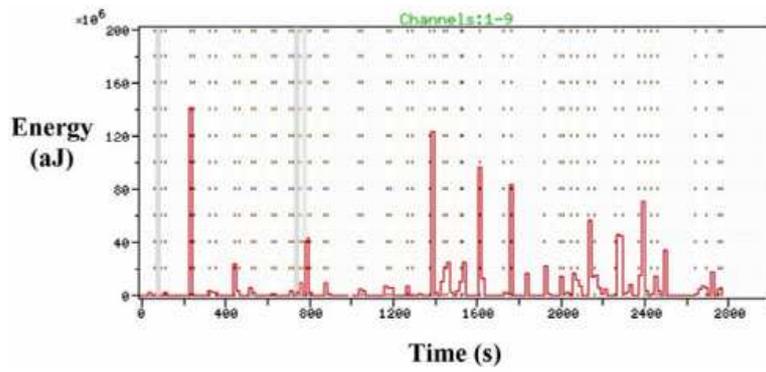
شکل 4 شناسایی انرژی و موقعیت از مسلح شده در سنسور ها

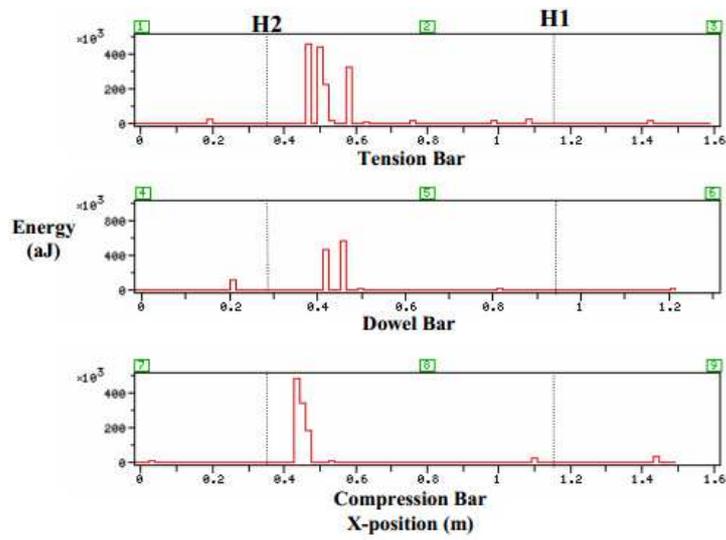
شکل 5 محل سیگنال های شناسایی شده از سنسورهای متصل به فولاد مسلح شده در مرحله بارگیری

10-20 کیلو نیوتن

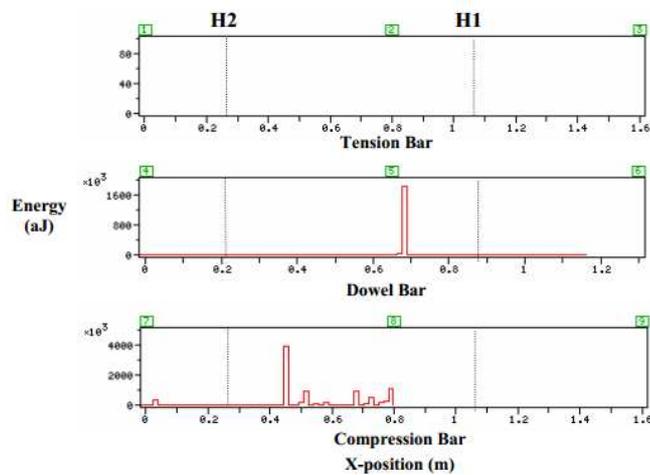
شکل 6 سیگنال های شناسایی شده از سنسورهای متصل به فولاد مسلح شده در مرحله بارگیری 250-  
335 کیلو نیوتن.

آخرین مرحله بارگیری مدل در شکل 6 نشان داده شده است (350-353 kN)، و تعدادی از انتشارات قرار گرفته است. بالاترین سطح انتشار انرژی در "Hinge 2" نشان می دهد که شکست نهایی که توسط AE شناسایی شده باید در "Hinge 2" باشد. شکل 7 شکست نهایی در "Hinge 2" را نشان می دهد. انرژی باقیمانده در خرابی ممکن است به علت عدم اتصال از میله ها به عنوان یک نتیجه از شکست باشد. که این را نمی توان معتبر دانست ممکن نیاز به حذف بتن از میلگرد بتن باشد.

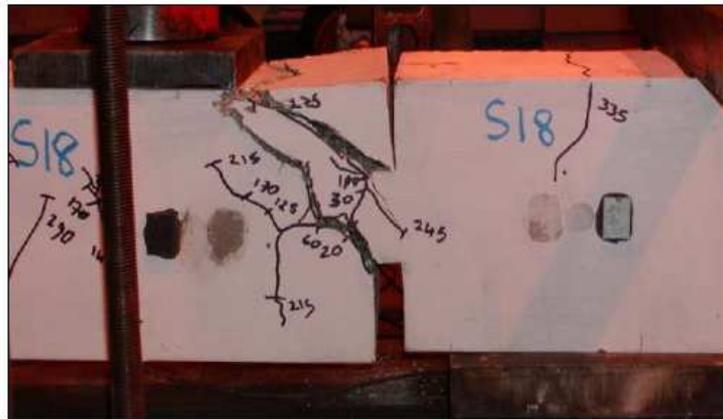
شکل 7 شکست نهایی مدل مسلح شده دفن شده در لولا 2 (عکس گرفته شده از سمت سنسور سطح  
سطح).

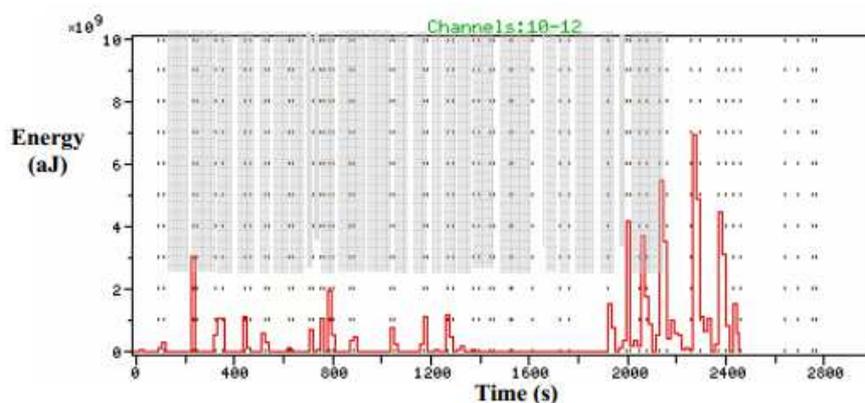
شکل 8 انرژی شناسایی شده توسط سنسورهای بتن نصب شده

شکل 8 انرژی ثبت شده در طول نظارت بر مدل توسط سنسورهای بتن نشان می دهد. پلان ها نشان می دهند که سطوح بالاتر انرژی در طول دوره بارگیری نسبت به دوره نگهداری ثبت می شود، نشان می دهد که AE آسیب های رخ داده در هر مرحله بارگیری را تشخیص می دهد. سنسورهای بتنی در کل مدت زمان آزمایش را ضبط نمیکنند زیرا ترک خوردگی نمونه موجب شکست سخت شدگی اعضا شده که حسگر مرکزی را از بین برد.

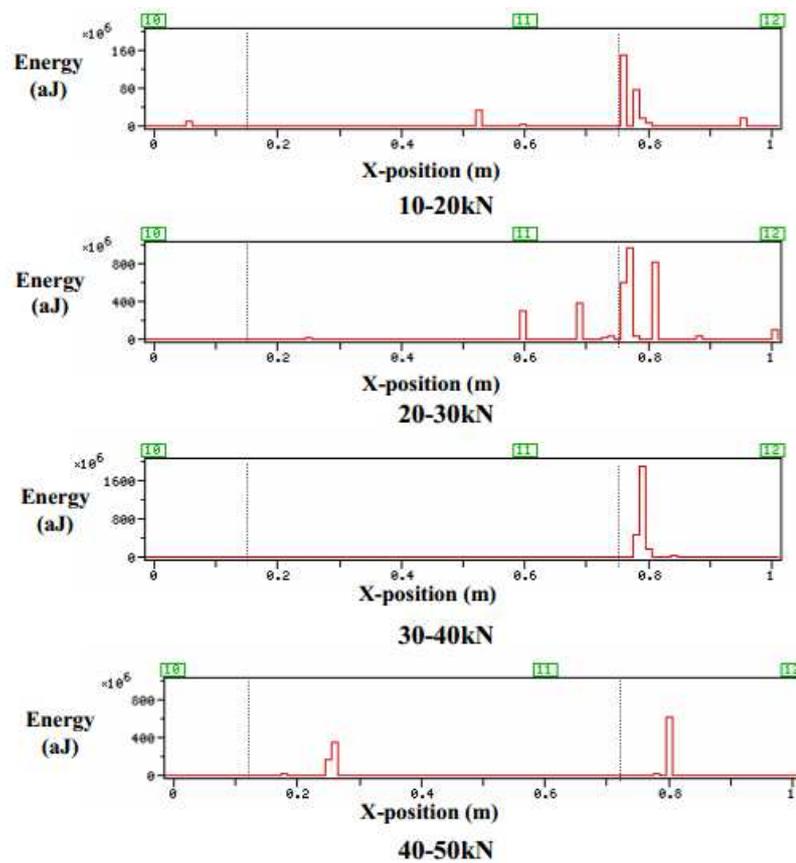
شکل 9 محل سیگنال های شناسایی شده از سنسورهای اتصال به سطح بتن در مراحل بارگیری 0-50

کیلو نیوتن

از شکل 9، نشان دهنده موقعیت سیگنال های ثبت شده توسط سنسورهای نصب شده بتن در مراحل بارگیری 0-50 کیلو وات، ترک خوردگی اولیه در لولا "1" در بار گذاری که در ابتدا دیده می شود (50 kN) تشخیص داده شد.
