اندازه گیری حجم شدگی توده سنگ در یک معدن نیکل زیرزمینی عمیق

کلیدواژه ها: حجم شدگی توده سنگ، خرابی در اثر شکنندگی، عمق خرابی، اندازه گیری های میدانی، معدن

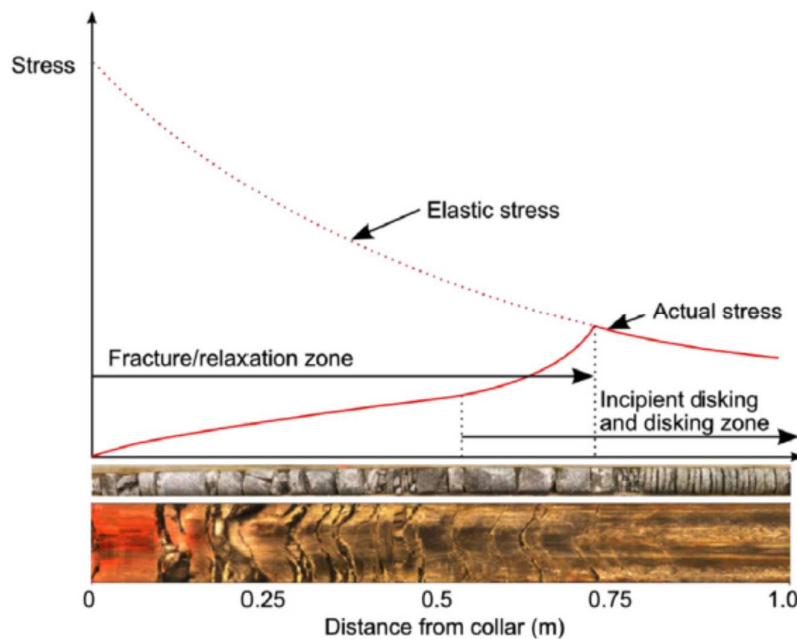
شکل ۵-عکس هسته بالای تصویر مربوطه از دستگاه Televiewer از اولین متر سوراخ شماره ۷.

بخش پایینی شکل ۵ یک تصویر از دستگاه televiewer می‌باشد که از اولین متر سوراخ شماره ۷ با تصویری از هسته از همان مقطع نشان داده شده در فوق گرفته شده است.

هنگام دیدن دو تصویر در کنار هم، مشهود است که تعیین عمق دقیق منطقه شکسته شده از نمای خود هسته‌ها به تنهایی امکانپذیر نیست آنهم وقتی که هسته‌ها تا نقطه‌ای شکسته شده‌اند که در آنجا نمی‌توانند به طور کامل مجدداً سرهم بندی شوند. در این خصوص، نمودارگیری از دستگاه Televiewer یک روش دقیقتر تعیین صحیح عمق خرابی است و ثبت هسته‌ای بینش‌هایی را راجع به شرایط استرس فراهم می‌کند زمانی که سوراخهایی حفاری شده‌اند.

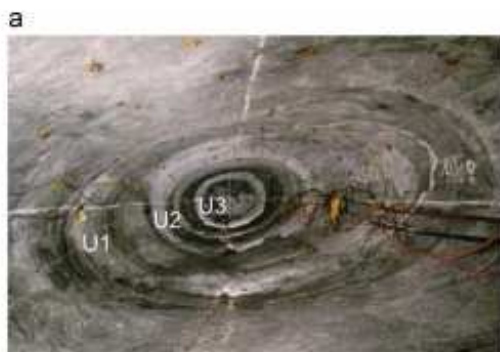
شکل ۶-ا) عکس اتاق ۴۱۸ که نشان دهنده هندسه اتاق در مقاطع U_1 و U_2 و U_3 می باشد (b) مقطع اتاق ۴۱۸ با آرایه U_1 نشان دهنده سوراخهای حفاری گمانه زنی و وضعیت دیسک گذاری هسته می باشد. مغزی: دیسک گذاری هسته نمونه از سوراخ گمانه زنی حفاری شده MVP.

براساس اطلاعات ترکیبی ارائه شده توسط دستگاه Televiewer و نمودارگیری هسته، می توانیم ببینیم که انجام تخمین از عمق منطقه شکستگی براساس نمودارگیری هسته امکانپذیر است یعنی عمق منطقه شکستگی می تواند از روی محلی تعریف شود که از آنجا دیسک گذاری شروع شده است. از شکل ۵ می توانیم ببینیم که عمق تخمین زده شده حدود $0,75m$ در سوراخ ۷ می باشد. این امر براساس این مشاهده است که دیسک گذاری در هسته می تواند تنها زمانی رخ دهد که استرس زمین به قدر کافی بالا باشد. اگر هیچ گونه شکستگی استرس در بخش کم عمق سوراخ گمانه زنی وجود نداشته باشد، دیسک گذاری باید با شروع از گردن سوراخ در جایی که استرس تانژانتی بالاترین می باشد، ظاهر گردد. اگر سنگ در محل شکسته شود، استرس برطرف شده و دیسک گذاری در هسته رخ نمی دهد زمانی که نوک مته از سنگهای برطرف کننده استرس عبور می کند. این بینش براساس نمودارگیری هسته و نمودارگیری دستگاه Televiewer در شکل ۵ بدست آمده است. یک نمونه که از این نتیجه گیری حمایت می کند در شکل ۶ نشان داده شده است. مقطع آرایه اتاق U1-418 در آزمایشگاه تحقیقاتی زیرزمینی (URL) در کانادا در شکل ۶b با اطلاعات ارائه شده دیسک گذاری هسته ای نشان داده شده است. هیچ گونه شکستگی سنگ در اثر استرس در این محل تونل وجود نداشته است (شکل ۶a) و دیسک

گذاری در اثر حفاری درست از مرز تونل شروع شده (شکل ۶b) که در آن استرس تانژانتی بالاترین بوده است. با استفاده از همان روش، عمق خرابی در سوراخهای ۵ و ۶ و ۸ می تواند تخمین زده شود و نتایج در شکل های ۳ و ۸ نشان داده شده است. عمق های خرابی تعیین شده از روی روش دیسک گذاری هسته ای و روش نمودارگیری دستگاه Televiewer در سوراخهای ۶ و ۷ و ۸ هماهنگ بوده است ولی یک تفاوت بزرگی در سوراخ ۵ دیده می شود. زاویه های ماکزیمم استرس میدانی با سوراخهای ۶ تا ۸ بزرگ بوده ولی در سوراخ ۵ کوچک بوده است. این امر می تواند دلیل این باشد که چرا روش دیسک گذاری یک تخمین غیرقابل اتکایی را از عمق خرابی در سوراخ ۵ ارائه می دهد. باینحساب، روش هسته احتمالا تنها زمانی معتبر است که دیسک گذاری در هسته ها وجود داشته و زمانی که استرس اصلی ماکزیمم در سوراخ تحت زاویه بزرگی شروع می شود. دیسک گذاری در سوراخهای ۱ و ۹ و ۱۱ در مکانهایی دور از گردن رخ می دهد. دیسک گذاری نقطه ای احتمالا در اثر غلظت استرس محلی ناشی از ناهمگنی سنگ ایجاد شده است. بعلاوه، این سوراخها با ماکزیمم استرس اصلی تحت زوایای کوچکتر شروع شده و روش دیسک گذاری هسته ای برای عمق تخمین خرابی برای این سوراخها قابل کاربرد نمی باشد.

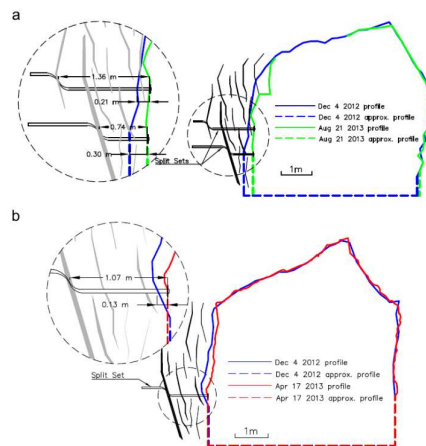
شکل ۱۰- عمق شکستگی استرس اندازه گیری شده در مجموعه های اصطکاک (مجموعه های لایه لایه) در (a) مقطع ۵ و (b) مقطع ۶.

اندازه گیری مهره بالایی که در شکل ۱۰a نشان داده شده است یک گنجاندن دو اندازه گیری است که از دو مهره گرفته شده است. هر دو مهره ها در ارتفاع یکسانی واقعند، و اولی ۲۰ سانتی متر به یک طرف CS۵ و دیگری ۳۰ سانتی متر روی طرف مخالف CS۵ می باشد. عمق های شکستگی ایجاد شده که در اثر استرس در هر دو مجموعه های اصطکاک اندازه گیری شده است تقریباً یکسان بوده است.
