اثر پروفیل پین در روی نواقص همزنی اصطکاک آلیاژ آلمینیوم 7075 جوش داده شده

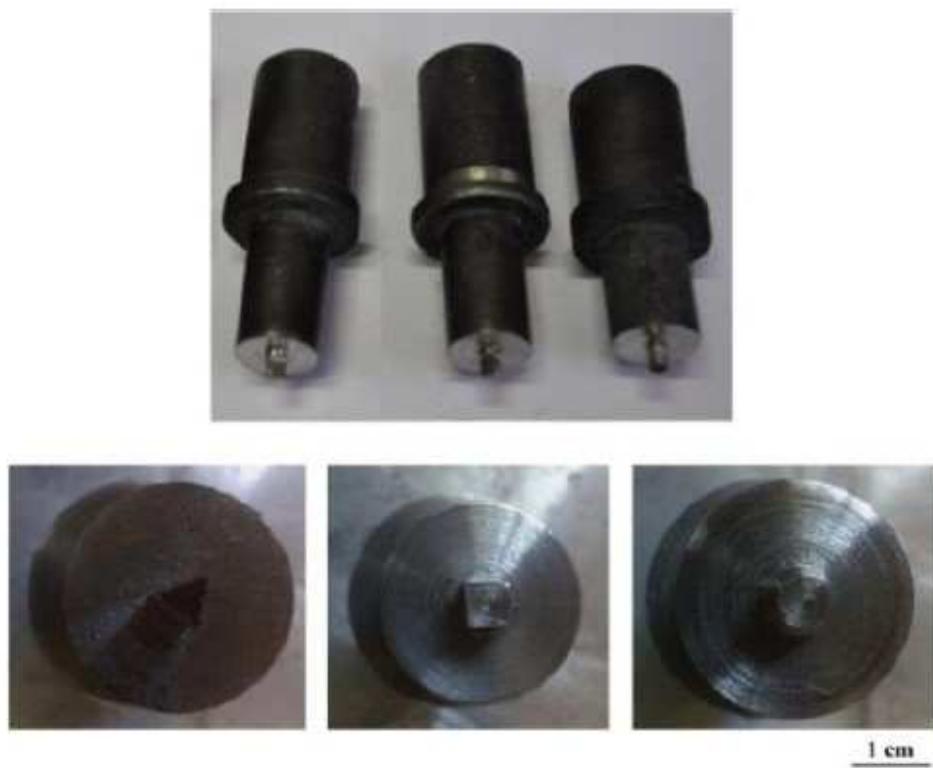
شکل 1 - برش های عرضی پین ابزار FSW
