## خرابی های خطوط لوله ، لوله های بالارو(رایزرها) و کابل های مرکزی: بررسی ادبیات

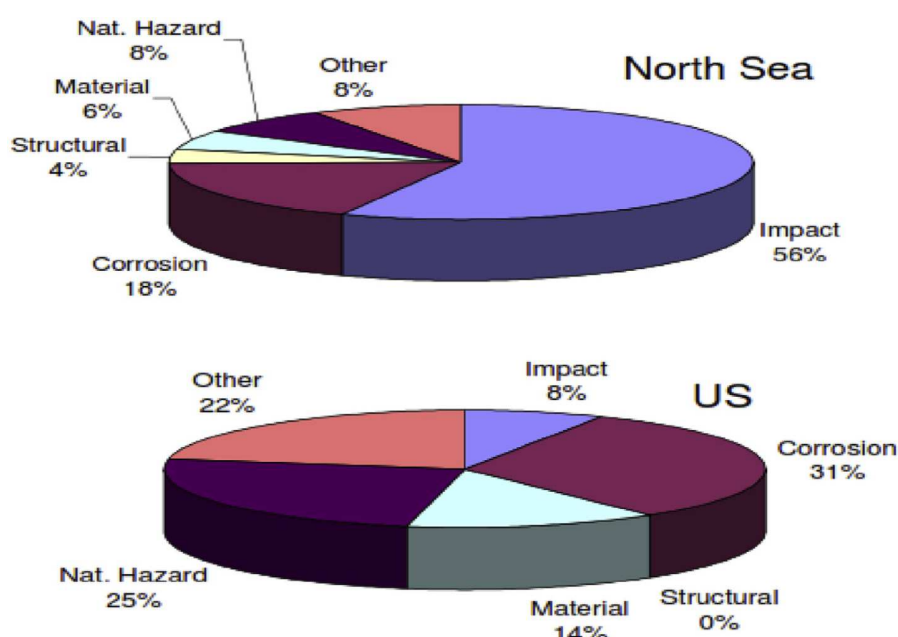
شکل 1: شکست خط لوله دریایی (Frohbo's & Lamp . 2013)

و (Frohbo's & Lamp . 2013) نتیجه گیری شد که علت اصلی شکست خطوط لوله در عملیات دریای و همچنین 56٪ از علل شکست خطوط لوله در بین سال های 1971-2000 ، عامل ضربه بوده. اما در آمریکا در مقایسه با تمام علل شکست بین سال های 1995-2011 ، 31٪ علل شکست در خطوط لوله ، عامل خوردگی شیمیایی بوده که در نمودار شکل 1 نشان داده شده است.

تفاوت بین دو سناریو ( دریای شمال و ایالات متحده ) ممکن است به دلایل جغرافیایی باشد. در آبهای کم عمق دریای شمال ، احتمال اثر سقوط یک شیء ، بیشتر از آبهای عمیق ایالات متحده است. از سوی دیگر با توجه به اینکه طوفان ها در آمریکا مکررا رخ می دهند ، شکست های ناشی از خطرات طبیعی در میادین آن را افزایش می دهد. در هر حال عامل خوردگی ، همیشه مسئله نگران کننده برای هر دو سناریو بوده است.

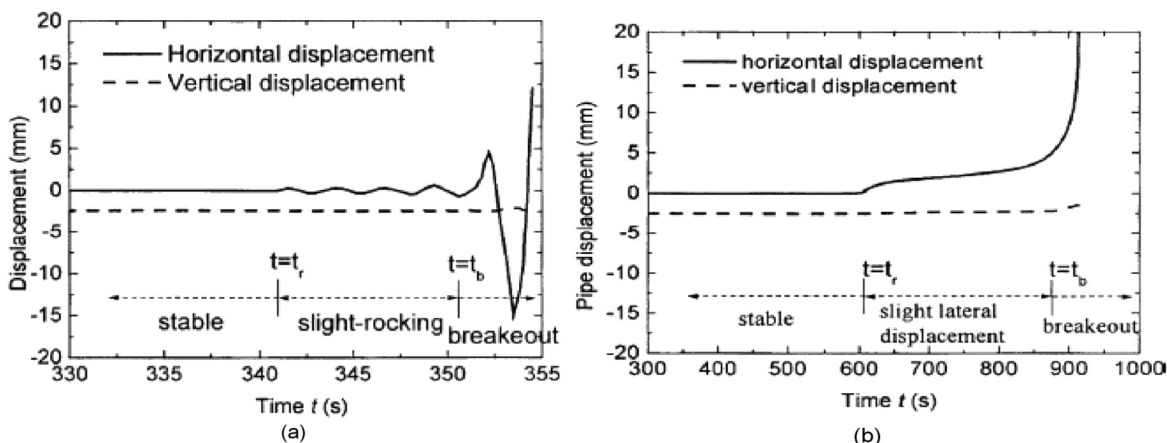
شکل 3: منحنی های زمان - جابجایی لوله ، (a) تحت امواج ، (b) تحت جریان ( Gao et.al . 2007 )

(Gao et.al . 2007) نتایج پایداری خطوط لوله در امواج را با پایداری خطوط لوله در جریان مقایسه کردند. (شکل 3)

( شکل 3 . a ) : تحت بارگذاری موج، پس از پایداری کامل خطوط لوله، یک تکان جزئی در محل خط لوله رخ می دهد. زمان رخداد این تکان جزئی، در هر دو نوع بارگذاری (تحت موج و جریان) تقریباً یکسان است (  $t_s$  &  $t_r$  ). در مرحله آخر، خط لوله بطور ناگهانی با یک جابجایی افقی بزرگ، به جلو و عقب حرکت می کند، در نتیجه لوله پایداری جانبی خود را از دست می دهد.

( شکل 3 . b ) : تحت بارگذاری جریان ، لوله پس از پایداری کامل ، بجای تکان جزئی کم ، خاک را با یک جابجایی جانبی که در جهت جریان است ، تحت فشار قرار می دهد و در مرحله آخر که خط لوله پایداری خود را از دست می دهد ، خط لوله با جابجایی های بزرگ ، فقط در جهت جریان حرکت می کند.

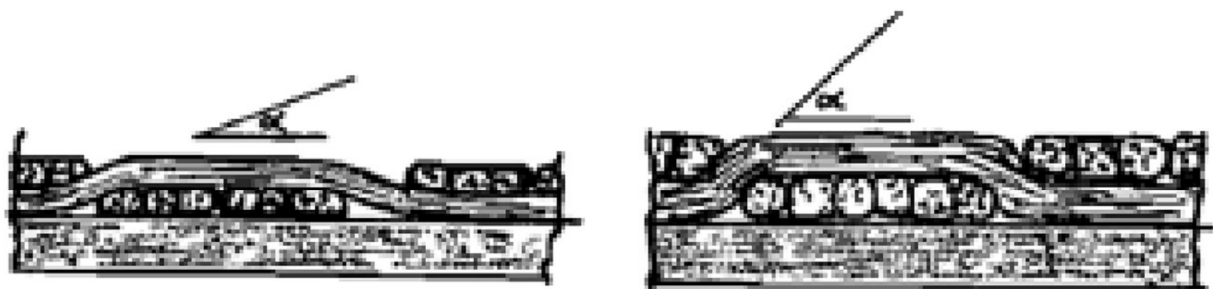
طبق گفته ی (Bryant . 1990) ، بافتن الیاف روی یک لوله هیدرولیکی ، به دلیل تحرک ، باعث آسیب پذیر شدن لوله در برابر آسیب های ناشی از سایش می شود. سازنده لوله باید اطمینان پیدا کند که مقدار این بافت ، برای مقاومت در برابر بارهای تولید شده در اثر فشارهای داخلی ، کافی است و در عین حال این مقدار الیاف در بافت ، منجر به آسیب لوله مشود. شکل 6 ، یک مقطع عرضی از بافت را نشان می دهد که نشان دهنده ی تفاوت میان بافت کم و زیاد است.

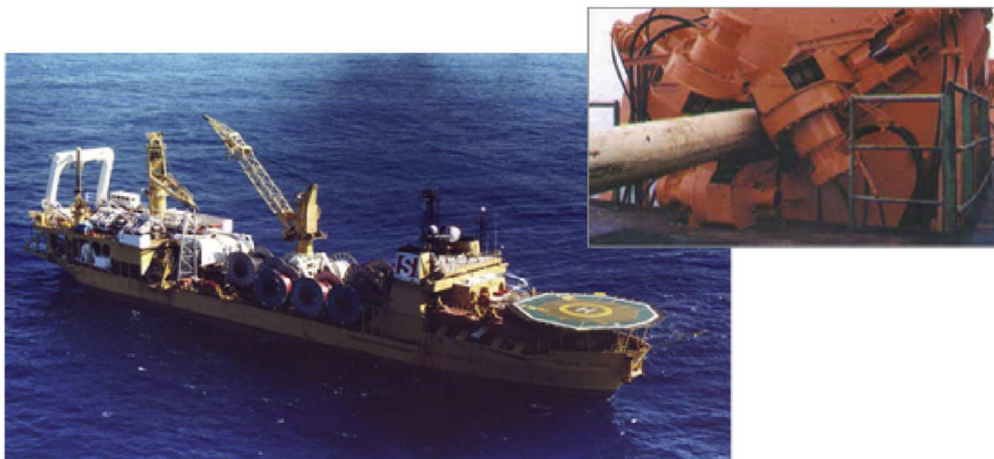
شکل 8: محفظه ی نگهدارنده لوله (PLSV) و کشنده ی آن (Rabelo . 2013)

(Rabelo . 2013) پیشنهاد می کند که برای جلوگیری از آسیب در لوله های هیدرولیک ، لازم است لوله های تحت فشار مایع هیدرولیک ، هنگامی که از کابل مرکزی عبور می کنند ، از طریق شیار ها و کشنده ها ، در طول نصب نگه داشته شوند. کابل های مرکزی ، توسط مجاری پشتیبان لوله گذاری (PLSV) ، نصب می شوند. شکل 8 ، یک PLSV مورد استفاده برای نصب کابل های مرکزی را نشان می دهد.

این مجرا ها ، از کابل های رشته ای مرکزی عبور می کنند و آنها را از طریق کشنده ها آزاد می کنند. کمترین فشار شعاعی روی کشنده ها ، فشاری است که برای حفظ مجموعه معلق در هنگام آزاد شدن ، مورد نیاز است. این بست باید حداقل در طول عملیات آزادسازی ، توسط کشنده تضمین شود و برای آن یک مقدار اسمی تعیین شود (بار شکست مورد نیاز). حداکثر این مقدار ( حداکثر بار شکست ) ، دو برابر تفاوت بین فشار شعاعی اسمی و حداقل فشار شعاعی است.

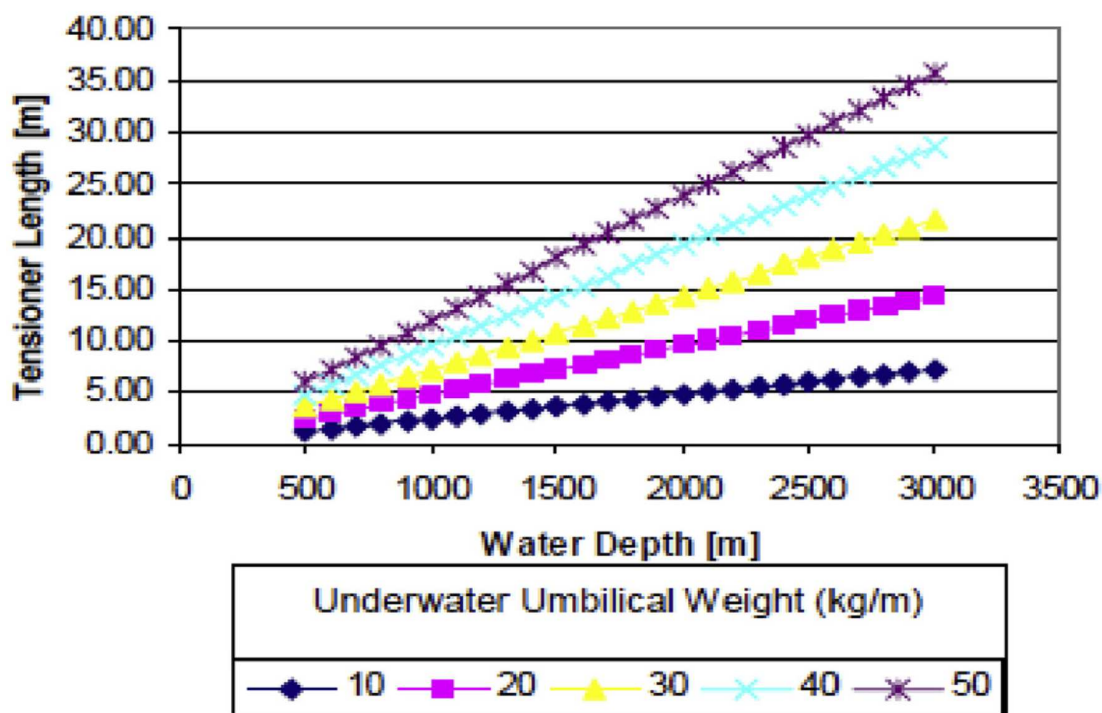
**Tensionner length vs WD**

شکل 9: افزایش طول در برابر عمق آب و وزن کابل مرکزی (Dieumegard & Fellows . 2003)

(Dieumegard & fellow . 2003) طراحی و نصب یک کابل مرکزی فلزی ، در آب عمیق را توصیف کرده اند و به بررسی وزن کابل مرکزی و طول کشنده مورد نیاز برای نصب آن در عمق زیاد ، پرداخته اند. همانطور که در شکل 9 نشان داده شده است ، طول کشنده مورد نیاز برای نصب کابل مرکزی در آب بسیار عمیق ، می تواند قابل توجه باشد.

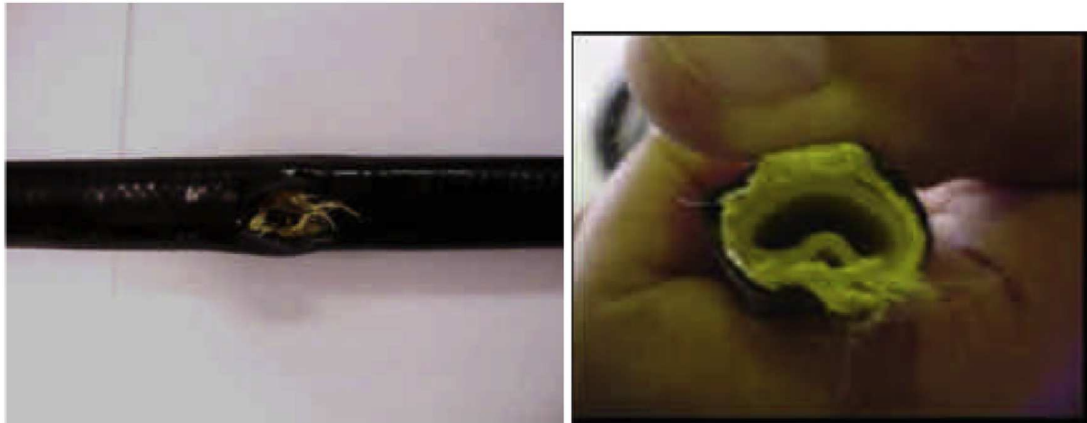
شکل 11 : شکست لوله هیدرولیک تحت عملیات (Rabelo . 2013)

به گفته (Rabelo . 2013) مشکلات ناشی از کنترل ، نصب و بهره برداری ، در ارتباط نزدیک با شکست در لوله های هیدرولیکی است. این لوله ها دارای مقاومت کم در برابر فروپاشی هستند و این حالت از شکست ، به عنوان علت اصلی شکست کابل های مرکزی ، به نظر می رسد. ( فرو پاشی با افزایش تدریجی حالت بیضی شکل ، در سطح مقطع لوله ظاهر می شود و پس از چندین دوره بارگذاری ، موجب انفجار لوله می شود.) شکل 11 ، شکست یک لوله هیدرولیکی را نشان می دهد :

با توجه به محدودیت لوله های هیدرولیک در برابر فشار خارجی ( 150 ~ 200 psi ) ، از آن به عنوان پیش فرض و پیش شرط طراحی استفاده شده و نصب کابل مرکزی در هر عمقی ، باید توسط کابل های تحت فشار داخلی و بدون وجود هوا در داخل آن ، انجام شود. وجود هوا یا سایر سیالات فشرده شده ، باعث ایجاد تغییر شکل ( بیضوی ) لوله شده که منجر به شکست آن می شود.

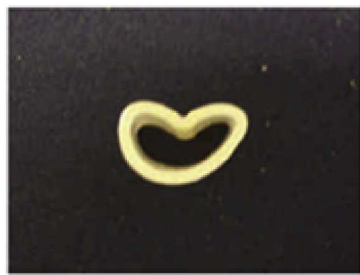
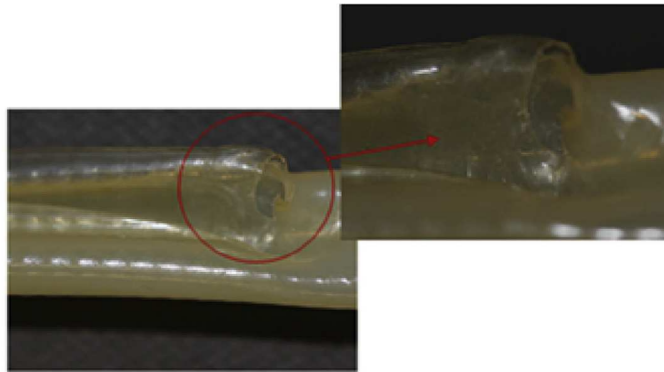
شکل 12 : مراحل شکست ناشی از انفجار :

پارگی پوشش خارجی پلی اورتان ، انفجار در لایه آرامید ( ساخته شده از پلاستیک سبک و بسیار محکم ) ، انبساط گسترده (چین خوردگی) در امتداد طول نمونه (رنگ زرد نشان دهنده نایلون 11 آستر ، است). شکل 12 ، یک لوله تحت انفجار را نشان می دهد.
